# Livet under vann i Bjørvika

Bjørvika Infrastrukturs erfaringer med marin restaurering så langt

01-09-2023 – revidert 30-03-2024

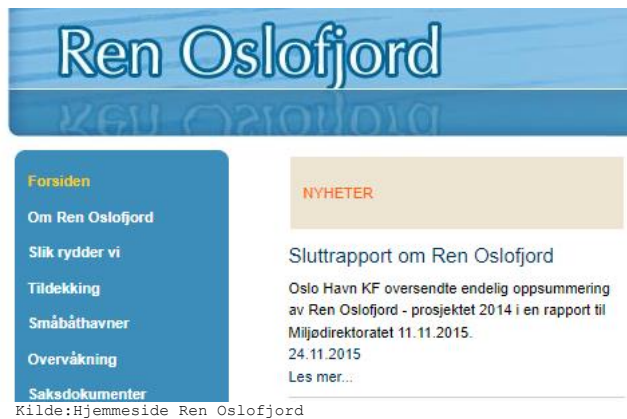
Det første som ble gjort for å bedre vannkvaliteten i indre Oslofjord var å fjerne forurensede sedimenter fra sjøbunnen. Prosjektet het Ren Oslofjord. Opprydningen inkluderte Bjørvika, Bispevika, Lohavn og elvebunnen i Akerselva nedstrøms Oslo S. Dette ble gjort i regi av Oslo Havn, i samarbeid med Statens Vegvesen og etter tillatelser gitt av Miljødirektoratet. Ren leire som ble gravd opp for å gi plass til senketunnelen under Bjørvika, ble brukt til å tildekke forurensede sedimenter etter mange tiår med forurensende aktivitet i byen.

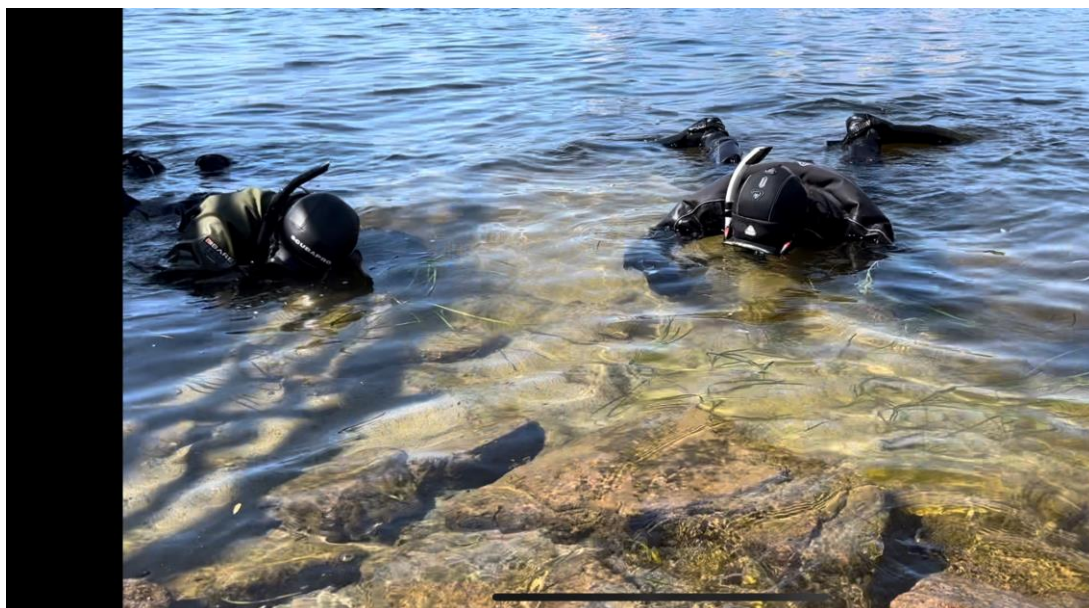
NIVA plantet på forsommeren 2023 ut ålegress for oss i et mindre felt på Operastranda. Ålegreset ble hentet i Bærum. Tiltaket ble gjennomført etter tillatelse fra Nærings- og fiskeridepartementet. Ålegreset ble plantet i et området hvor det er relativt lite ferdsel helt ytterst på Operastranda. Andre steder på Operastranda med potensielt bedre fysiske forhold for ålegress var uegnede pga stor pågang av mennesker og mye vassing og badeaktivitet. Lokaliteten var et godt stykke fra å være optimal for ålegress pga grunt vann, ca 50 cm dypt og skrånende bunn, og bunnssubstrat sand som på utplantingstidspunktet ikke var presset hard. Bunnssubstratet var også tynt pga rask utvasking etter utlegging noen dager i forveien. Noen steder viste det seg å være helt nede i ca. 20 cm sand på tidspunktet for utplanting. Den sanda som var lagt ut året før for å sette seg, var vasket vekk og det var behov for etterpåfylling, derav løsere kvalitet.

NIVA planter ut ålegress på Operastranda sommeren 2023.  
Foto: Bjørvika Infrastruktur

På utplantingstidspunktet anså NIVA de fysiske forholdene totalt sett som ugunstige, men vi ble likevel enige om å forsøke. Det var enighet om at de forutsetninger NIVA hadde oppgitt på forhånd ikke var tilstede på utplantingstidspunktet. Ålegresset forsvant også etter kort tid. Blant de direkte årsakene kan f.eks være betydelig strøm og bølgepåvirkning, at bunnsubstratet ikke var tilstrekkelig fast eller at det var for grunt. Etter dette forsøket står det derfor fortsatt åpent om ålegress har levelige forhold i havnebassenget.

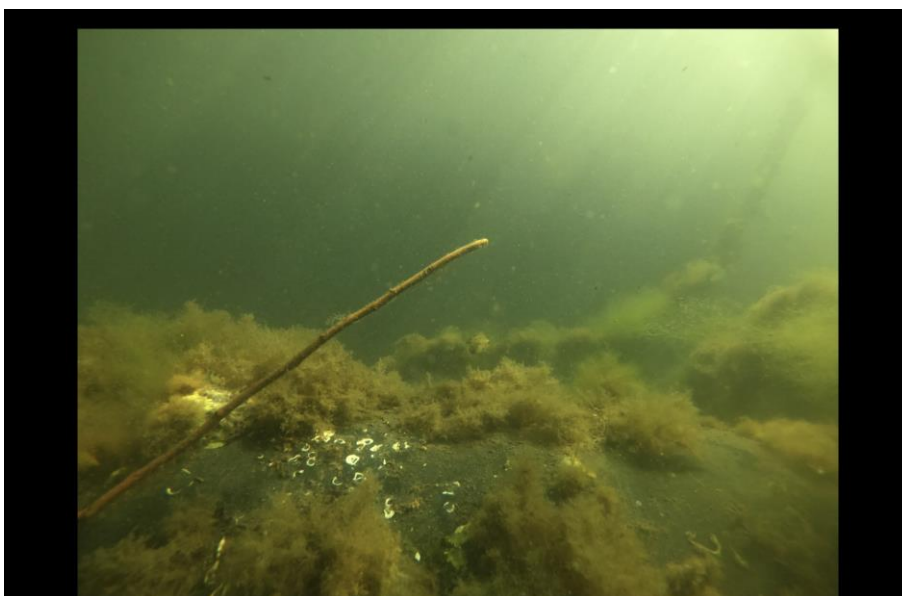
Algevekst i Akerselvas ytre del.

FjordCleanUp har observert noe små fisk, sjøsneiler og østers i Akerselvas ytterste del nedstrøms Operagata. De skrånende elvekantene synes ikke å ha synlig positiv effekt på regenerering av marint liv som anses beskjedent. Det er ikke observert synlig forskjell sett i forhold til områdene rundt, som har ordinære kaikanter. Det er betydelige forekomster av biofilm og alger på elvebunnen og elveskråningene. Denne ytterste delen av Akerselva har en «saltvannstunge» langs bunnen og ferskvann i øvre lag. Miljøet på bunnen er derfor marint og ikke det klassiske ferskvanns-elvemiljøet som vi finner lenger oppe i elva. Lenger oppe i elva, oppe ved Vulkan, er sjøbunnen i følge FjordCleanUp begrodd med vegetasjon som naturlig hører hjemme i et elvemiljø med ferskvann.
